REGIERUNGSPRÄSIDIUM STUTT GART

**BV Erschließung Baugebiet Schwarwaldbahn Gutach
77793 Gutach, Ramsbachweg, Flurstücksnummer: 123**

**Vorläufige Konzepterstellung nach aktuellem Kenntnisstand
- Protokoll 1 -**

**Ergebnis Sondierarbeiten; Empfehlung weitere Maßnahmen
- Protokoll 2 -**

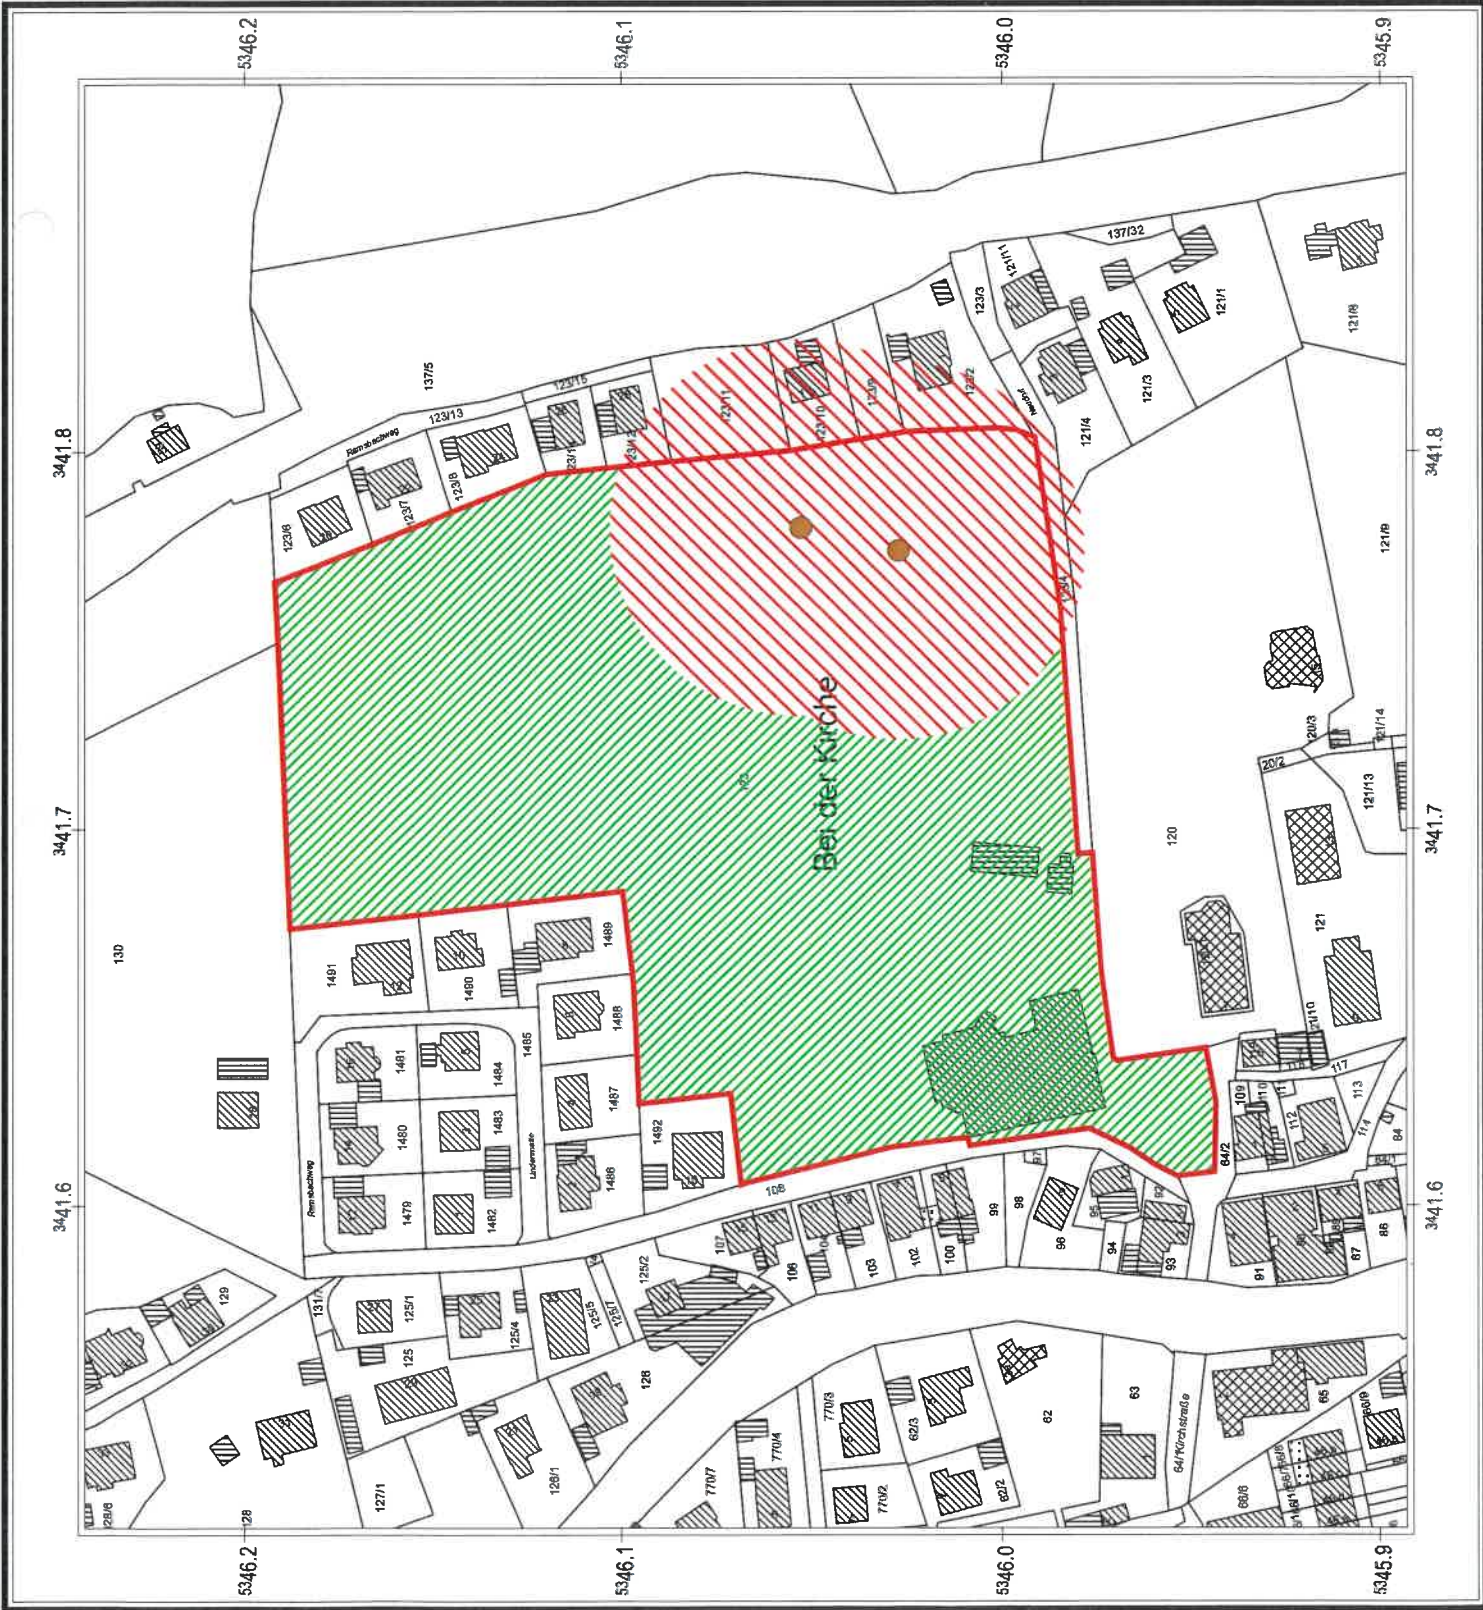
Anlage: Karte zu OG-4358

Die LBA ergibt dass die zu untersuchende Fläche teilweise in einem mit Sprengbomben bombardierten Bereich liegt. Für die rot schraffierten, als Kampfmittelverdachtsfläche markierten Bereiche werden weitere Maßnahmen empfohlen. Derzeit liegt die Fläche als ungenutzte Grasfläche vor. Direkt unterlaufende Sparten sind nicht bekannt. Eine bauseitige konkrete Ausführungsplanung existiert derzeit noch nicht.

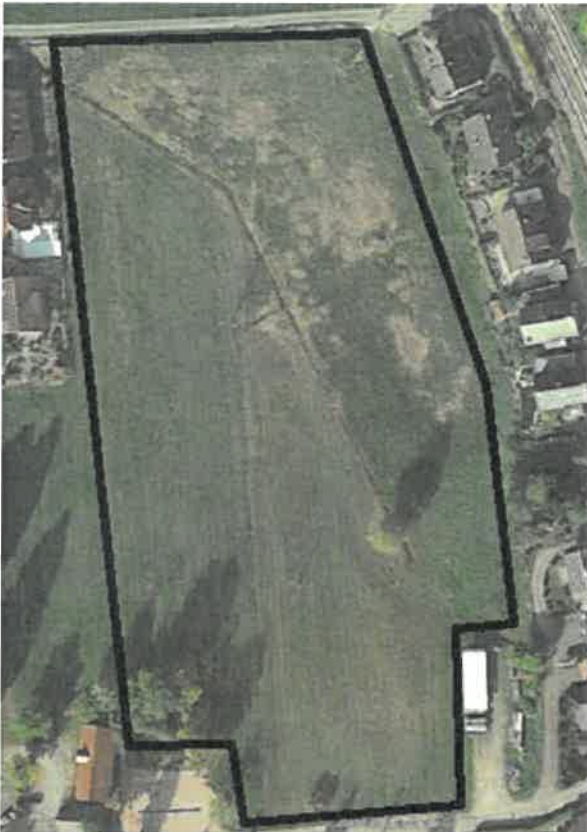
↑ OG-4358 Sondierter Bereich laut Auftrag
(Ausgenommen: Grabenverläufe)

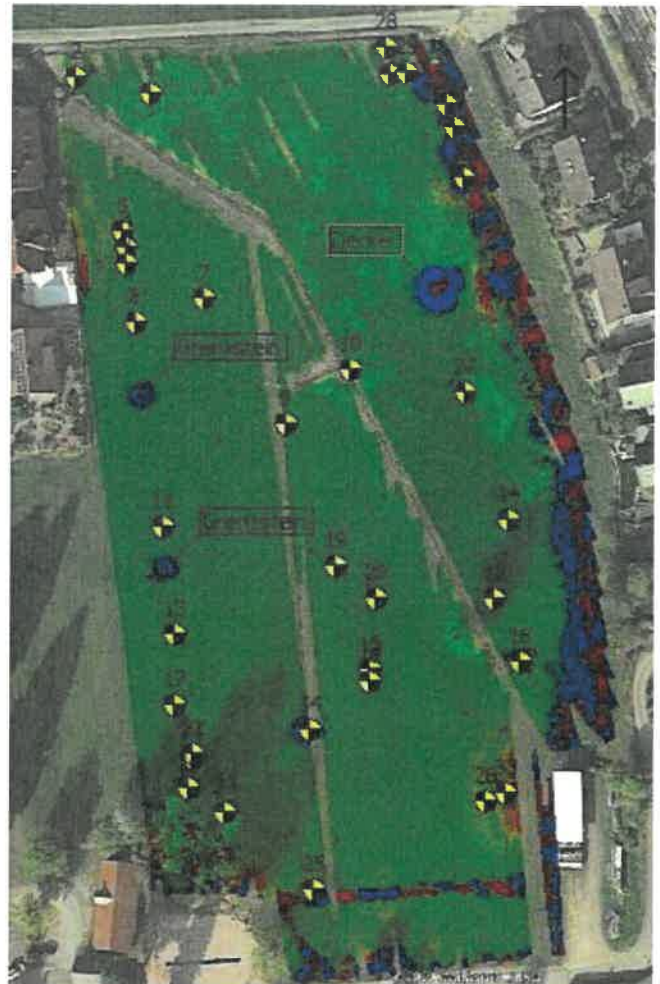
↓ OG-4358 Bereich mit Anomalienkennung

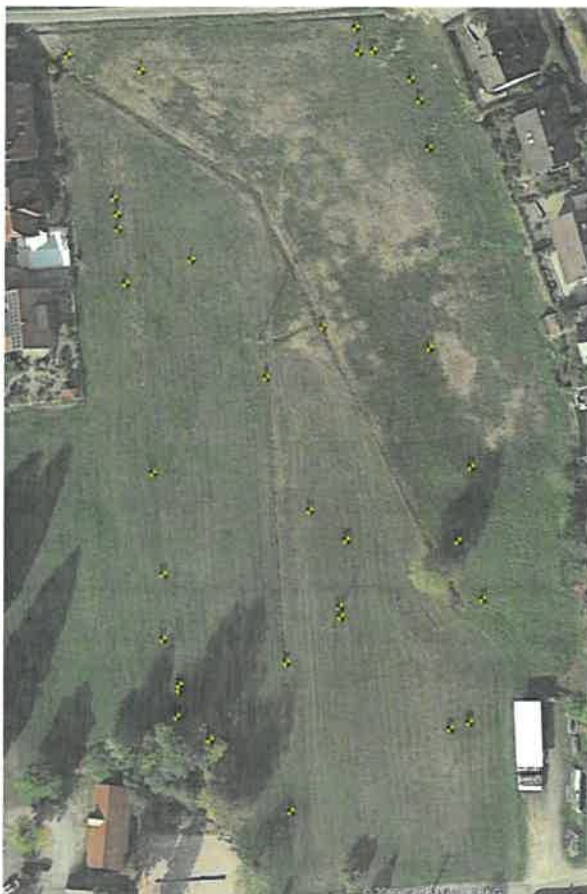
OG-4358 Farbkarte mit Anomalien

Am 05.08.2019 wurde auftragsgemäß der vorgegebene Bereich auf Kampfmittel untersucht. Die Überprüfung fand mittels Mehrkanalsystem statt, so dass am selben Tag die Sondierarbeiten beendet werden konnten. Insgesamt wurden 17553 m² sondiert und am 13.08.2019 weiter bearbeitet und ausgewertet.

Neben den in der rechten Abbildung dargestellten zu untersuchenden Objekten sind als weitere Störer im südlichen Bereich ein Auffüllbereich sowie Leitungen und im östlichen Bereich der Fläche eine Gasleitung erkennbar. Die vor Ort bereits als Störer definierten Permanentstörkörper in Form von Grenzsteinen und Gullideckeln sind bereits als solche gekennzeichnet. Die Grabenbereiche konnten nicht sondiert werden.

Hierbei werden die aus der Flächensondierung und Auswertung lokalisierten Anomalien durch einen Feuerwerker angegraben, identifiziert und entfernt bzw. werden weitere Maßnahmen eingeleitet. Ziel ist nach Möglichkeit eine Freigabe der Fläche mit uneingeschränkter Nachnutzung. In Teilbereichen wird der Einsatz eines Minibaggers notwendig.
